浅谈外循环转动油盆甩油问题的处理 研究与处理方法

红岩二级水电站位于湖北十堰竹溪泉河流域第二级,电站装机 2 台 9MW 混流立式水轮发电机组,机组设计流量 10m³/s、额定水头 95m,额定转速 600r/min。两台机组于 2006 年投产运行,多年平均发电量约为 4750 万 kWh。

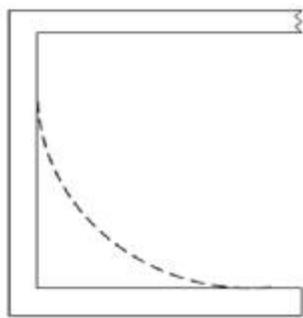
图2 转动油盆理论运行情况

通过对转动油盆结构及工作原理的研究判断，甩油主要有以下几个原因：①理论上转动油盆运行后，油盆内的油基本被泵到上油盆，转动油盆几乎没有油（见图 2）。但实际运行时由于毕托管泵油性能或安装位置不理想，转动油盆仍然存在大量的油；②油盆高度受机组整体结构的限制，无法做的太高。相反为扁平结构，油向上爬升的阻力不大。通过离心力与半径、转速成正比的关系判断，油并不一定全部在油盆底部成弧形结构。部分油沫飞溅、涌高至油盆上端盖梳齿密封附近，被膨胀气体带出油盆，形成甩油现行（见图 3）。

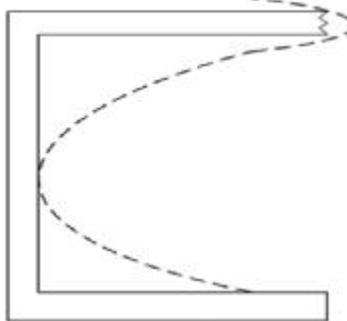
图3 转动油盆实际运行甩油情况

通过观察发现机组运行后转动油盆上端盖和油盆支座底部有大量油滴。用白纸片放入缝隙处测试，白纸上大量油迹。由此可以判断水导油位下降的主要内素是转动油盆甩油造成。

从以上甩油原因分析治理甩油问题，结合现场条件无法长时间停机处理，现场从三方面入手试验性的摸索解决方案：①优化毕托管流线、增大进油角度、降低进油口高度，使其毕托管弧度分布均匀，进油口尽可能垂直油流方向，贴近油盆内壁和底部。从而减少转动油盆的储油量；②考虑增加梳齿密封高度，但加工好后需要现场安装无法保证精度和间隙，可能出现密封效果不好是转动后磕碰水导瓦背。为了便于安装，保证效果最终是采用将弹性密封环焊接的油盆盖上；③加装挡油环减少油盆内气流扰动，阻挡油飞溅到瓦背接近密封面。

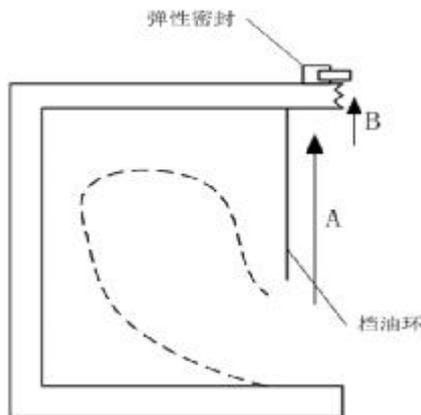
图4 加装挡油环和弹性密封后的效果

通过图 4 可以看出挡油环将油与瓦背隔绝，很大程度上减少了膨胀上升气流带走的油沫、油雾。当上升气流 A 达到油盆顶部后受到阻力，在重力的作用下会回流至油盆，少部分气流 B 越过梳齿密封又被接触密封阻挡，通过梳齿密封排油孔回流至转动油盆。在两个方案的叠加作用下基本能够很好地解决了甩油问题。

为了验证方案的效果，首先采用调整毕托管的方法，调整后毕托管泵油量并明显增加与之前相比始终保持满管，甩油问题依然存在，没有减少的现象。其后焊接了 3cm 挡油板，回装运行后效果较好甩油明显减少，虽然甩油问题依然存在但证明了挡油环能够有效阻止甩油。再次处理时将挡油环的高度增加到 10cm（油盆总高度 20.3cm）的同时安装人弹性密封。回装运行后无甩油现象，经半年观察油位无明显下降，彻底解决了甩油问题，如图 4 所示。

上述焊接挡油环、安装接触密封对工艺要求不高。挡油板在保证不触碰静止部件的情况下可做深一些，具体根据油盆尺寸确定。弹性密封的回弹行程较大，对安装精度要求不高，只要密封座与瓦背有足够间隙且密封条能接触到瓦背即可。如果受条件限制没有弹性密封安装，也可只安装挡油环，实践证明挡油环在解决甩油问题中起到了关键作用。需要注意的是，在油盆表面安装弹性密封前，要注意油盆与瓦座的间隙，防止密封太高磕碰瓦座或是没有足够的间隙顶起转子，造成次生问题。
