4S 店烤漆房火灾事故调查及思考

摘要:调查几起汽车 4S 店烤漆房火灾,通过询问了解、现场勘验、机理学习等方法,重点掌握 4S 店烤漆房工作机理和现实火灾风险,确定起火原因后,延伸调查思考,提出 4S 店场所火灾防控建议。

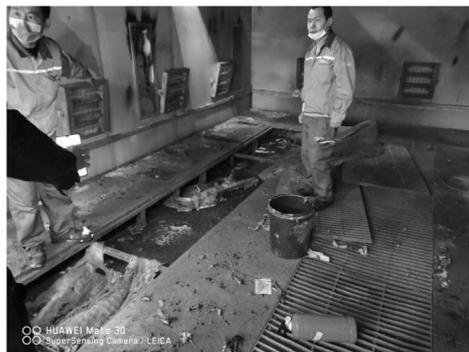
查。经调查询问,两起火灾发生时,均有目击者(即喷漆车间员工)在场,并一致反映在火灾发生前,烤漆房正在正常作业,且烘烤的物件均为零散的汽车件(车门、后视镜等),未发现整个设备有异常,而且反映最先看到冒烟起火的部位就是烤漆房油漆环保交换装置处。上述反映内容,直接引导火调员将视线放在了环保装置上。在边询问边了解过程中,火调员发现重要细节,当烤漆房开始工作时,目击者未一直观察烤漆房内的情况,也无法从烤漆房正面的两片玻璃看到内部情况,因此两人反映看到最先冒烟的部位并不一定是起火部位。通过反复询问,“3·27”火灾的喷漆车间员工反映,烤漆房底部的防尘棉破损严重已经出现孔洞;“5·29”火灾的喷漆车间员工反映,其先发现烤漆房温度计显示温度异常。正是这两个重要表述,为起火原因认定提供了重要依据。

通过对烤漆房及其环保设备的勘验,可以排除人为纵火、小孩玩火、遗留火种的可能;各类电气线路也未见疑似故障点,排除电气故障的可能;热控制设备运行正常,排除热失控故障的可能。正因为防尘棉破损严重出现孔洞(如图 2 所示)后,硬塑料掉落进入孔洞,与高速运转的抽气叶片(如图 3 所示)发生碰撞引起火花遇到可燃油漆蒸汽,导致整个烤漆房(如图 4 所示)及其环保设备(如图 5 所示)燃烧冒烟,引发火灾事故。

图 2 烤漆房底部金属网格及防尘棉

烤漆房日常维修使用电焊作业、过滤棉超期使用出现孔洞未及时更换、设备日常维护保养不到位、员工违规操作未做到热源远离可燃物、未落实实时监控等,均会引发火灾。

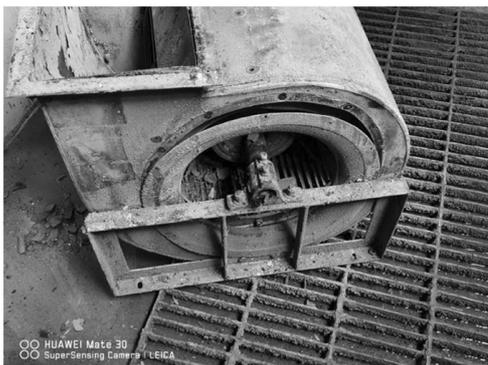
图3 环保设备抽气叶轮片

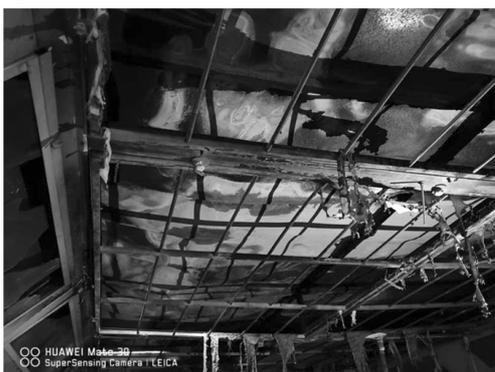
图4 烤漆房内部顶部燃烧变色严重

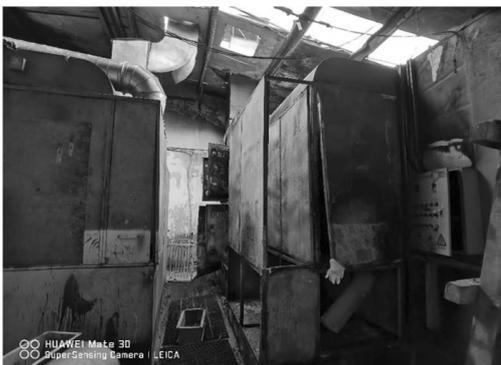
图5 烤漆房环保设备燃烧情况

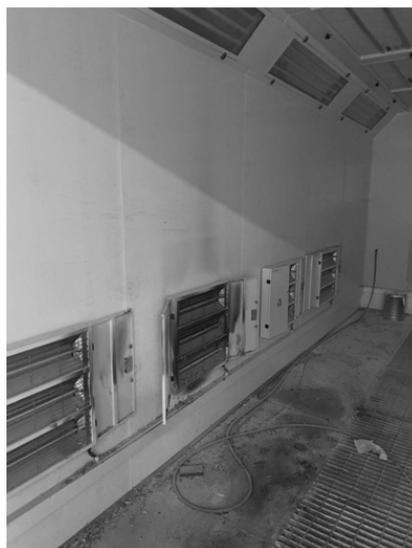
通过对烤漆房及其环保设备的勘验,可以排除人为纵火、小孩玩火、遗留火种的可能;各类电气线路也未见疑似故障点,排除电气故障的可能;然在对烤漆房工作人员反复询问下,喷漆员工承认,其发现温度计显示温度异常后,迅速打开烤漆房大门,发现其之前将一片纸板放在了电热丝旁(如图6所示),纸板正在猛烈燃烧,环保设备仍在正常运行,于是将高温烟气抽入设备中,导致烤漆房及环保设备(如图7所示)一起燃烧,引发火灾事故。

图6 烤漆房电热丝燃烧情况

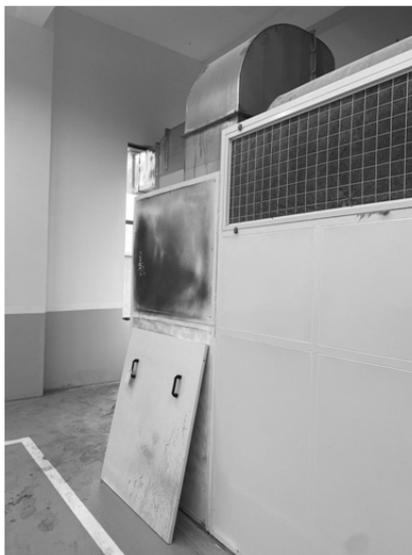
图7 烤漆房环保设备燃烧情况
