发电机定子线棒环氧盒灌胶工艺改进

摘 要:水轮发电机组定子线棒端部环氧盒表面泄漏电流大于 20 μ A 时,运行中可能发生绝缘击穿、短路事故,影响机组的安全稳定运行。为解决环氧盒泄漏电流超标问题,本文提出改进环氧盒灌胶工艺的方法,通过制作楔子板、环氧垫片,采用环氧盒位置调整及堵漏新工艺,提高环氧盒泄漏电流合格率,确保发电机组稳定可靠运行。

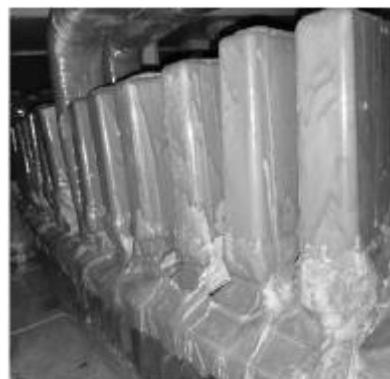
图 1 原灌胶工艺效果

(1)原灌胶工艺不规范,用手将环氧腻子从下往上向环氧盒内填料进行灌胶前的封堵,对手工艺要求极高,很难达到堵漏效果。当环氧腻子调制太软时就会往下沉,当环氧腻子调制太硬时,可能出现空隙,堵漏效果不明显。环氧腻子固化后形状不美观、不光滑平整,表面及缝隙之间容易积灰,形成导电通道,如图 1 所示。

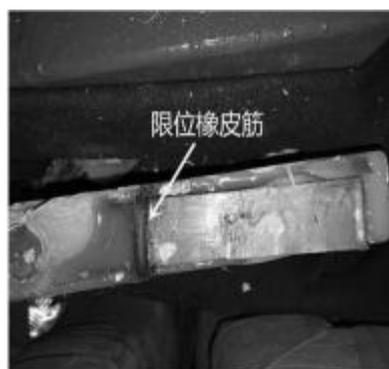
图 2 限位橡皮筋

(2)环氧盒内限位橡皮筋使用不合理,影响环氧树脂灌胶时的流动性,导致环氧树脂灌胶饱和度不足,环氧盒与并头套的间隙不均匀,不在同一水平线形成空壳现象,表面泄漏电流增大。限位橡皮筋易老化致使弹性降低,导致环氧盒与线棒并头之间产生间隙,形成空鼓现象,环氧盒表面泄漏电流增大,如图 2 所示。

对策是改进环氧盒的灌胶工艺，即取消原工艺中限位绝缘橡皮筋，绝缘橡皮筋的使用限制浇注绝缘胶时的流动性，致使环氧盒内绝缘胶饱和度不足，橡皮筋的老化及弹性减弱可能导致环氧盒内部出现空隙，造成内部放电、击穿现象。同时，制作专用楔子板、环氧垫片、调整环氧盒与线棒并头之间的间隙等工艺，改进后的工艺流程具体如下：

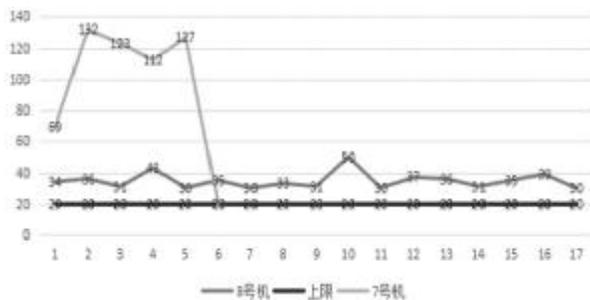
图 3 改进前泄漏电流

环氧盒灌胶工艺改进后，在相同的试验条件下再次进行定子线棒环氧盒表面泄漏电流试验，泄漏电流均小于 20 μ A，满足标准要求，改进前后泄漏电流对比数值如图 3、图 4 所示。可知，经过环氧盒灌胶工艺流程改进，制作楔子板、环氧垫片，采用环氧盒位置调整及堵漏新工艺，泄漏电流满足要求。
