浅谈 BIM 技术在搬迁企业场地调查中的应用

摘要:随着国家城镇化的推进和人们环保意识的提升,重污染企业陆续关停,搬迁企业遗留地块的场地调查存在诸多难点。本文以天津某搬迁企业遗留地块污染土壤状况调查项目为例,分析并论证 BIM 技术与三维激光扫描技术集成的成果在场地调查中具有节约踏勘成本、指导采样布点、降低不确定性等优势。

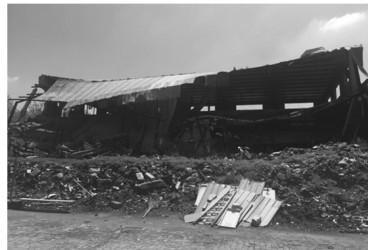
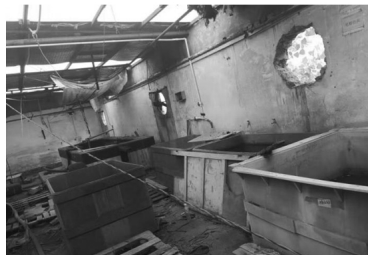
图 1 现场踏勘记录

现场踏勘显示(见图 1),两个厂区地面均未硬化,地表存在大面积污染痕迹,停产并未及时清理残留危险废弃物,大量电镀废液与生产相关固态、液态化学品暴露于环境中。部分厂房已被拆除,生产车间内部分构筑物及生产线遭到破坏,管线及生产必要元素散落。

(a) 残留厂房

(b) 遗留废液池

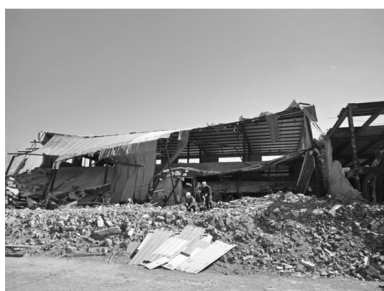
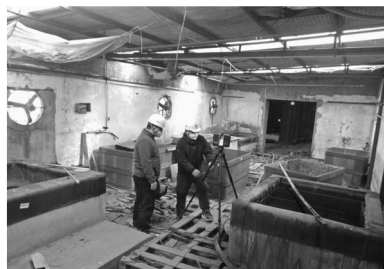
图 2 三维扫描现场作业

本工程通过 BIM 技术,在遗留构筑物拆除和危险废弃物处置之前对残留构筑物进行 3D 建模,并用三维激光扫描技术进行模型修正(见图 2)。通过比选、判断逐步还原生产工艺与布局,最终基本还原厂区工艺流程和布局(见图 3)。根据 BIM 成果进行污染识别、专业判断法布点,并拾取准确坐标,对后续土壤与地下水样品采集进行指导。

(a) 厂区外部空地扫描

(b) 生产车间内部扫描
