火电厂凝结水泵汽蚀的原因及处理探讨

摘要:在我国科学技术飞速发展的今天,水泵作为一种将原机的机械能转化为流体的压力和动能,以达到流体的方向输送。在使用中,存在着抽不出水,流量不足,扬程不足,轴承发热功率消耗过大,振动和零部件损坏等问题。在持续的生产过程中,水泵的失效原因及解决是非常关键的。近几年,为了节约能源、提高效率而进行的变频调速技术,极大的扩大了水泵的工作速度范围,并覆盖了整个装置的共振区,使水泵在一定的工作频率下产生了结构谐波,致使很多水泵组的变频器不能投入使用,从而对系统的安全和经济效益产生了很大的影响。本文从燃煤电站凝汽机冷气腐蚀的危害入手,分析其成因,并针对其成因,采取相应的对策,为机组的正常运转打下了一定的理论依据。

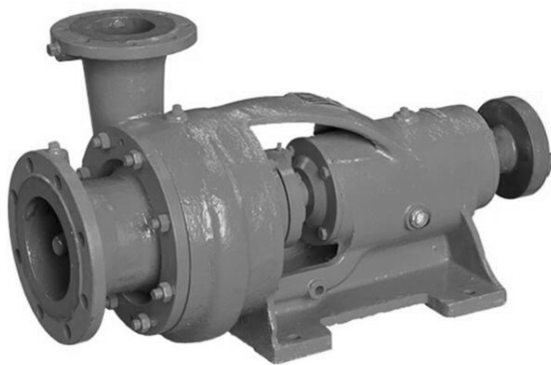
图 1 凝结水泵

除氧装置的液面下降,使水泵失水,造成机组的动力不足,造成机组停机,凝结水泵如图 1 所示。

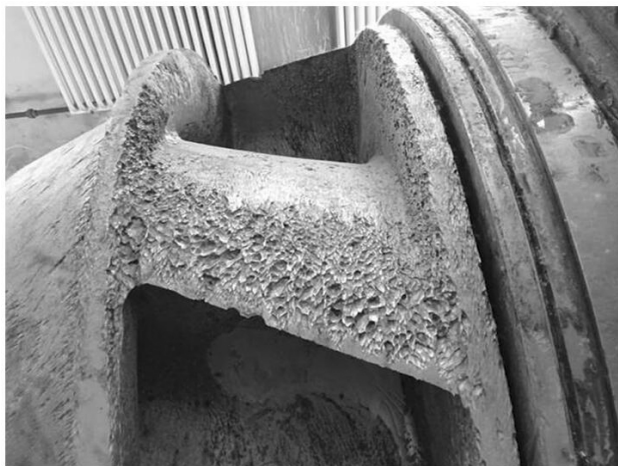
图 2 凝结水泵汽蚀

一般来讲，冷凝泵的进料过滤器必须经常进行清理。当过滤器清洁时，如果备用泵进口的阀密封不够严密，很可能造成进口母管内的空气被混入，从而使其在水流的推动下进入泵内。在抽油机运转时，由于混有气体进入某一临界点而产生气泡。如果发生这样的状况，可以立即开启排气系统，将多余的气体迅速排放出去，以减少发生空化的概率，如图 2 所示。

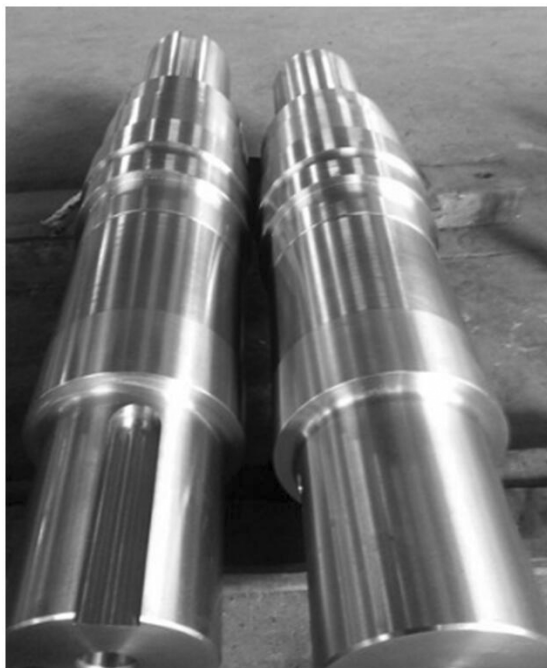
图 4 泵轴

对水泵进行了彻底的检查，其中包含水泵解体检查，水泵基础面的检查。在将冷凝泵的外管悬挂后，发现在安装时，由于采用了隔热层而非二次注浆，造成了地基失稳。对地基地板进行校直和平整。其具体措施是进行二次注浆，选择支座的支座位置，在地基周围放置支座，并在支座上对称排列。通过对泵拆装后的叶片进行测量，得出叶轮轴的曲率为 0.10mm，大大超过了不超过 0.05mm 的要求。此外，还出现了引轮汽蚀和水泵推力轴承的磨损等问题。与制造厂沟通，重新安装泵轴、导轮、止推支座，新轴的曲率为 0.03mm，引轮的静态试验通过，符合操作条件⁹，泵轴样式如图 4 所示。
