# 关于卷烟储存输送设备改进方案设计探讨

**摘要:**近年来,卷包车间的装卸盘机已逐步替换为 YF17A 型烟支存储输送装置,但在实际的卷烟生产当中难免会存在一些细节上存在部件结构设计缺陷。本文通过在卷烟机实际的运行工作中发现的问题,对卷烟机中的辅助设备 YF17A 卷烟储存设备提出了一些改进方案。通过设备技术改进取得不错的效益,提升了烟支产品质量和相关操作人员的工作热情。

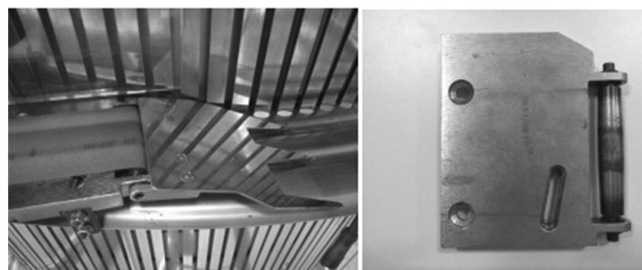
图 2 原 YF17A 型卷烟储存输送系统连接装置实景

案采用不锈钢材质的连接装置如图 2 所示。通过该连接装置进行连接使烟支平稳输送。连接装置的芯轴为  $\phi 6\text{mm}$  的小轴,轴上安装从动轮,从动轮是两侧有一定锥度的钢制轮。从动轮和芯轴通过 2 只 628/4-2Z 轴承进行连接。芯轴通过两侧的端轴和开口挡圈固定在支板上。储烟桶入口斜向通道的输送带绕过从动轮进行正、反两个方向的运动,规格为  $1\text{mm}\times 60\text{mm}\times 7875\text{mm}$ 。

a.连接装置结构

b.连接装置细节

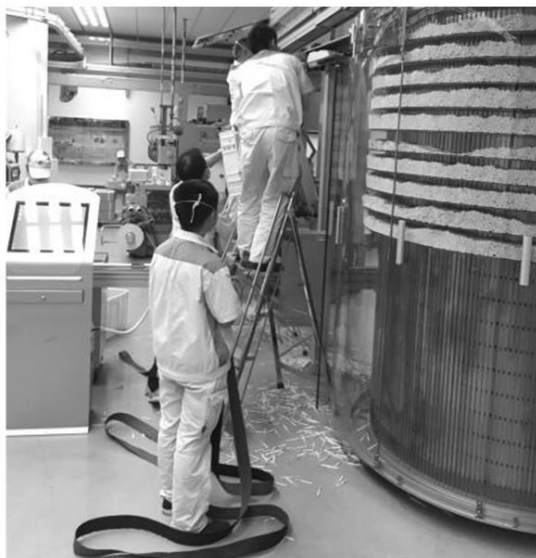
图4 连接装置引发故障的维修

在实际的生产活动过程中, 发现该连接装置部位时常发生轴承损坏导致的皮带磨损、烟支断残等故障维修, 根据损坏情况不同每次维修更换轴承需 40~90min 不等, 严重影响设备有效作业率, 也造成很大的材料消耗。根据统计, 平均每个月都有两到三台设备出现皮带磨损和连接装置磨损, 因此而产生超过 20 万支卷烟的废弃, 严重影响了生产成本, 出现物料耗费和增加了技术人员维修工作量, 图 4 为每次因连接装置引发故障的维修需要调动的技术人员和维修工作量。为减少轴承损坏, 在周末检修中卷接组均要安排圆筒连接装置和输送皮带的检修项目, 消耗大量维修资源。

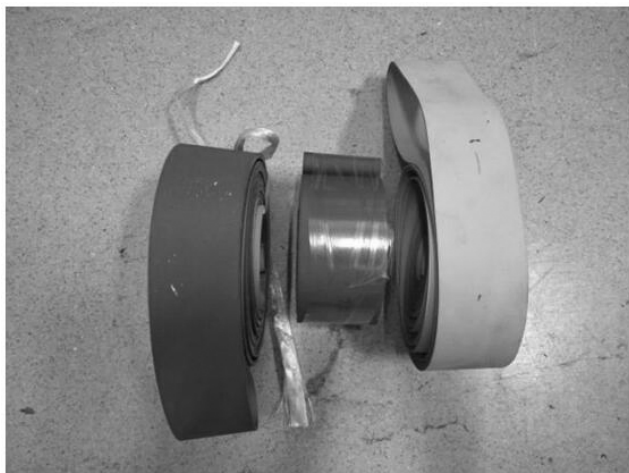
图 7 测试的 3 种输送带

通过对原输送带破损现象的分析, 我们认为输送带宽度过大, 易造成两侧磨损, 进而引起烟支压皱、破损, 因此改进思路为适当缩窄下输送带宽度。通过对 3 种

宽度规格和材质的输送带(图 7)进行测试发现,能从耐用性和烟支质量两方面判断改进效果。最终结论是 1mm×50mm×7875mm 规格的输送带使用效果满足需求,输送带未再出现异常磨损情况。这种改进后的输送带已经更换到实际生产活动中的 22 台 YF17A 装置上,经过长期的 YF17A 连接装置中运作使用均表现正常,轮保和周末检修已不需再安排专门检查,节省了大量精力。
