浅谈外循环转动油盆甩油问题的处理 研究与处理方法

红岩二级水电站位于湖北十堰竹溪泉河流域第二级,电站装机 2 台 9MW 混流立式水轮发电机组,机组设计流量 10m³/s、额定水头 95m,额定转速 600r/min。两台机组于 2006 年投产运行,多年平均发电量约为 4750 万 kWh。

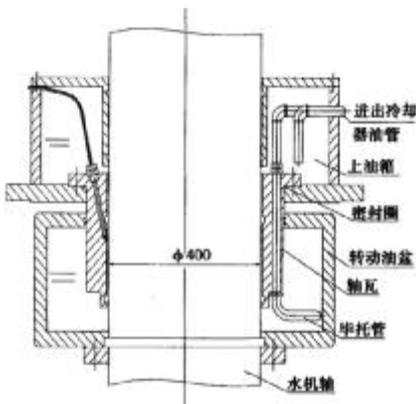
图 1 红岩二级水电站水导轴承结构

立式水导机组水导轴承的作用是承受水轮机在转动产生的机械不平衡与水利不平衡的径向载荷,限制水轮机理想轴线转动,避免水轮机因摆度过大造成震动或与静止部件发生碰撞、摩擦威胁机组安全、降低水轮机组效率。其构成主要为导瓦、下油盆(转动油盆)、上油盆、毕托管、导瓦支座构成。机组转动后下油盆的透平油通过毕托管将油泵入冷却器,经冷却后流入上油盆,在自重的作用下经导瓦与轴的间隙流入瓦面达到冷却与润滑的作用,如图 1 所示。
