4S 店烤漆房火灾事故调查及思考

摘要:调查几起汽车 4S 店烤漆房火灾,通过询问了解、现场勘验、机理学习等方法,重点掌握 4S 店烤漆房工作机理和现实火灾风险,确定起火原因后,延伸调查思考,提出 4S 店场所火灾防控建议。

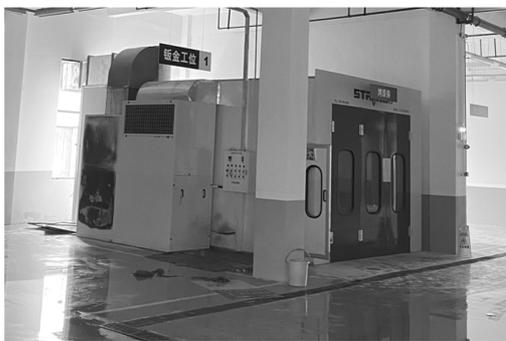
图 1 4S 店烤漆房

4S 店烤漆房,多使用成品库板拼接搭建而成(如图 1 所示),一般设置正门一处、侧边门一处。烤漆房的内部四周墙体上设置电加热丝部件,用于加热高温烘烤;地面为金属格栅、下方垫有防尘棉(主要防止异物和油污滴落),顶部为循环正压送风。侧边门设置温控装置、环保处理废油漆蒸汽设备等,其工作原理是,电加热产生定额高温后开始烘烤,加热后的废油漆蒸汽经正压压送和叶轮旋转抽出烤漆房后,送入环保装备净化后排除室外。
