# 湿式烟囱钢内筒防腐改造分析

**摘要:** 本文基于国能北仑电厂三期 6、7 号机组两根钢内筒烟囱的防腐改造论证以及改造后的运行情况, 分析了改造前后防腐失败与成功的原因, 总结了受强腐蚀后钢内筒防腐改造的经验, 为湿烟囱防腐改造积累更多有益经验。

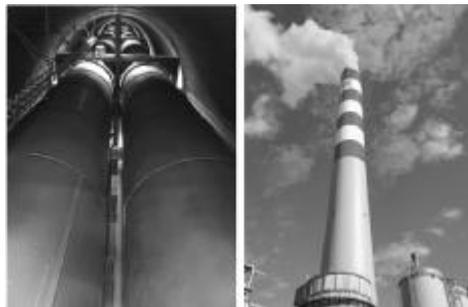
图 1 2021 年的烟囱内筒及外表面

时至今日,使用宾高德砖内衬系统防腐改造后,7号排烟筒下半段已运行 10 年,6号排烟筒已运行近 8 年,在此期间,宾高德砖内衬防腐系统运行良好,没有发生任何防腐渗漏,达到改造预期效果,如图 1 所示。
