某电厂 1000MW 机组 RB 异常处理及分析

摘要: 当今大型机组大多使用了 RB 功能, RB 功能保护了这些机组运行, 对这些机组的安全起到了非常重要的作用, 但在实际运行中, RB 功能仍有一些缺陷, 需要不断地进行优化, 本文以某电厂 1000MW 机组 RB 异常事故为例, 分析发生异常事故的原因, 并提出优化处理的措施, 以期能够完善其与机组协调合作的逻辑, 从而保证 RB 功能的正确执行, 保证机组的安全、稳定、可靠运行。

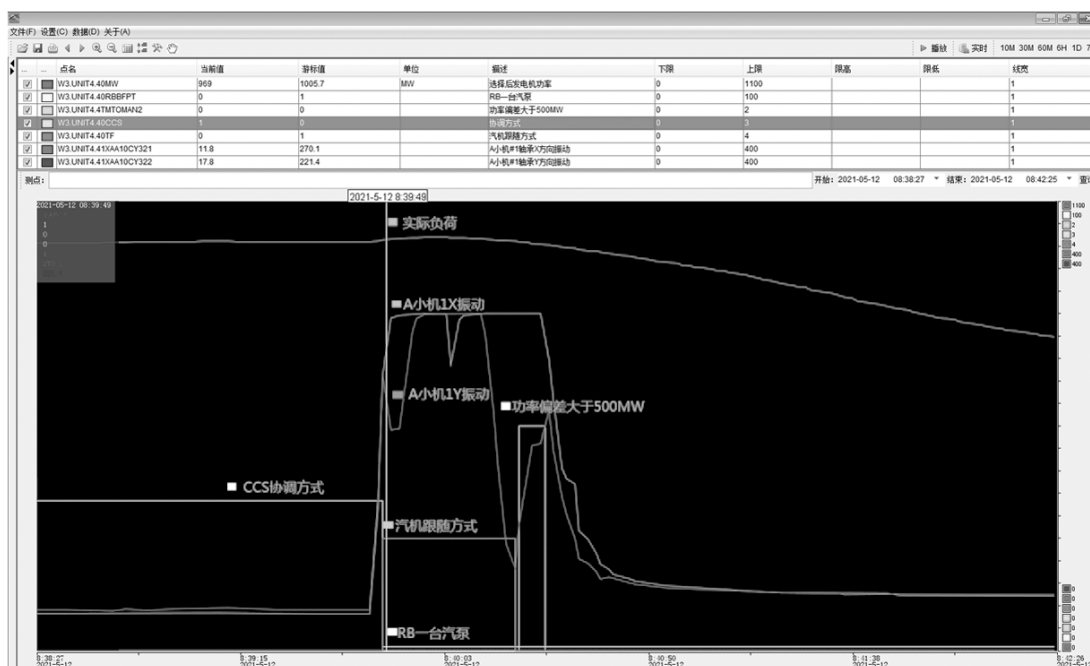
图1 RB动作情况

8:39:46, #4A 小机 #1 轴承 X 方向和 Y 方向上的振动都突然上升, 最高达到 300um, 振动值远超跳闸值, A 小机保护动作, A 小机跳闸, RB 动作, 随即机组便切换至汽机跟随 (TF) 模式, E 磨煤机、E 给煤机和 C 磨煤机、C 给煤机先后跳闸, 各级减温水门和烟气挡板按既定程序动作正常 (见图 1)。

8:40:20, 锅炉的主控指令由 101 减至 58.8, 并维持不变, 汽机的主控指令由 96.7 减到了 93.5, 此时此刻, 机组所带的负荷为 1001MW, 随后汽机主控的负荷设定值由 1000 迅速下降, 当减至 500 时, 汽机主控退出了自动, 机组切换为全手动模式, RB 功能也因此退出。发现 RB 不再起效后, 机组操作员立刻手动调整减负荷, 迅速调整给煤量, 适当增加给煤量, 稳定在 210t/h 左右, 手动调节 B 启动给水泵的出力, 适应主汽压力的下降速度, 稳定锅炉给水量, 保证水煤比大约在 7 左右, 由于四抽用汽的减少, 适当减少给水量, 同时, 等离子系统未能自动启动, 操作员手动启动 B、F 磨煤机的等离子系统进行助燃, 由于 RB 刚退出时, 主汽压力下降, 给水流量短暂大幅上升, 造成主再热汽温大幅下降, 操作员将过热器一、二级减温水和再热器减温水调节阀切位手动调节, 稳定主再热汽温, 主再热汽温最低下降至 560℃、550℃ 开始回调, 机组最终稳定在 440MW 运行。

A小机跳闸,达到了RB动作的条件,机组也由此切换到汽机跟随(TF)模式。34s内锅炉的主控指令迅速减至58.8,汽机的主控指令也由96.7降至93.5。A小机的汽源由四抽提供,跳闸后四抽流量减少,机组负荷短时冲高,最高达1010MW。由于汽机主控的负荷设定值在负荷尚未降低到1000MW以下便减到了500MW,此时,机组实际带的负荷为1001MW,导致了二者偏差大于500MW,汽机主控便按照逻辑退出了自动,机组协调方式也切为全手动(BASE)模式, RB功能便退出,不再运行。由此得知,正是这一逻辑导致了此次事故中, RB功能未能持续稳定运行。

为了避免这些意外状况的发生,使RB功能能够正常、稳定地实现,现在将热控逻辑“当机组所带的实际负荷,与汽机主控的负荷设定值,偏差大于500MW时,汽机主控就会退出自动”进

行优化修改,考虑到机组负荷波动不会超过20MW,所以将热控逻辑更改为“当机组所带的实际负荷,与汽机主控的负荷设定值,偏差大于520MW时,汽机主控就会退出自动”。
